### A Dráva-folyó 0-236 fkm-ek közötti szakaszán jelentkező medersüllyedés okainak feltárása

LIFE17NAT/HU/000577, „Bölcs vízgazdálkodás a Dráva mentén az ártéri erdők megőrzése érdekében” (Wise water management for the conservation of alluvial forest habitats along River Drava) projekt keretében

Dr. Baranya Sándor, egyetemi docens, BME Vízépítési és Vízgazdálkodási Tanszék

**Megbízó: Dél-dunántúli Vízügyi Igazgatóság**

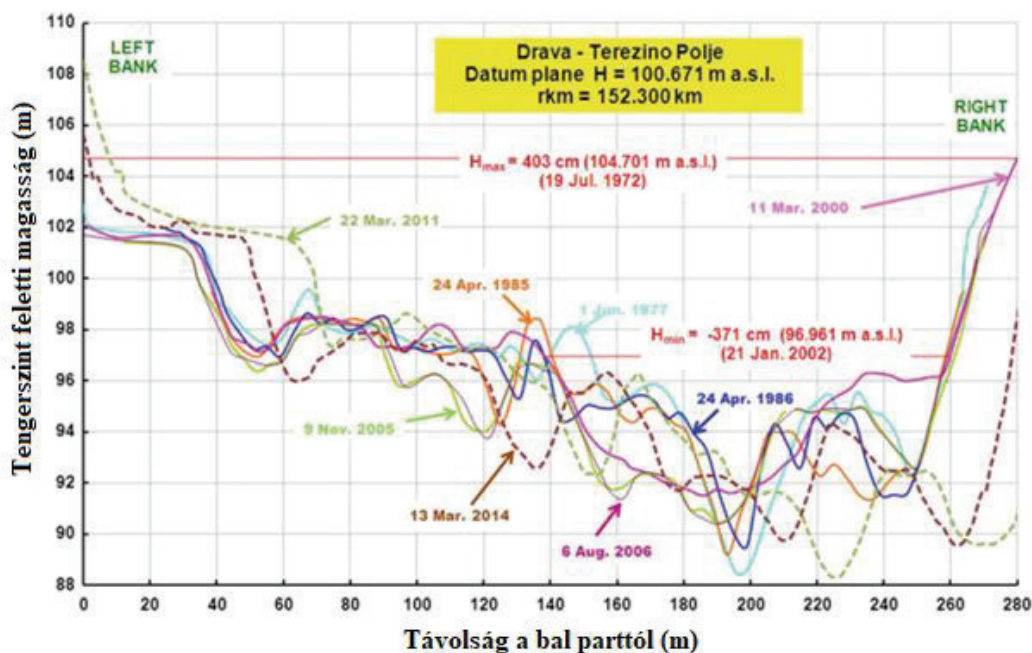
9. ábra: A Terezino Polje-i horvát vízmérce szelvényének változásai 1977-2014 között (Bonacci és Oskoruš 2019)

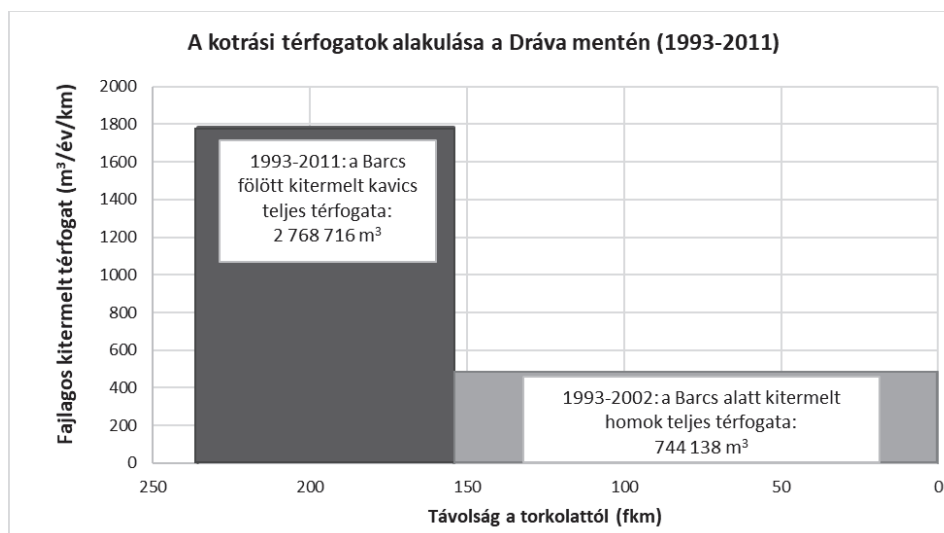
14. ábra: A kotrási térfogatok alakulása a Dráva mentén 1993 és 2011 között (a Barcs alatti szakaszon 2002 után megszűnt a homokkotrás)

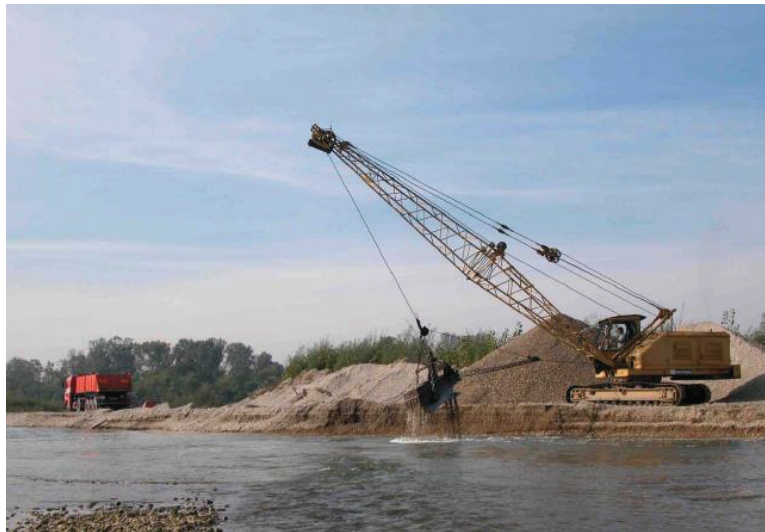
16. ábra: Kavicskitermelés Botovo térségében (fényképezte: Arno Mohl; a fénykép forrása: Mohl 2008)

szakaszon a horvátok 1993-2002 között átlagosan kb. 56 000 m<sup>3</sup> homokot termeltek ki. A barcsi homok, kavicsos homok kitermelése is 2002-ben fejeződött be, 1993 óta kb. 30 000 m<sup>3</sup> mederanyagot termeltek ki. A horvátok 2003-2007 között még Botovo térségében is kitermeltek évente 28 000 m<sup>3</sup> kavicsot (16. ábra).

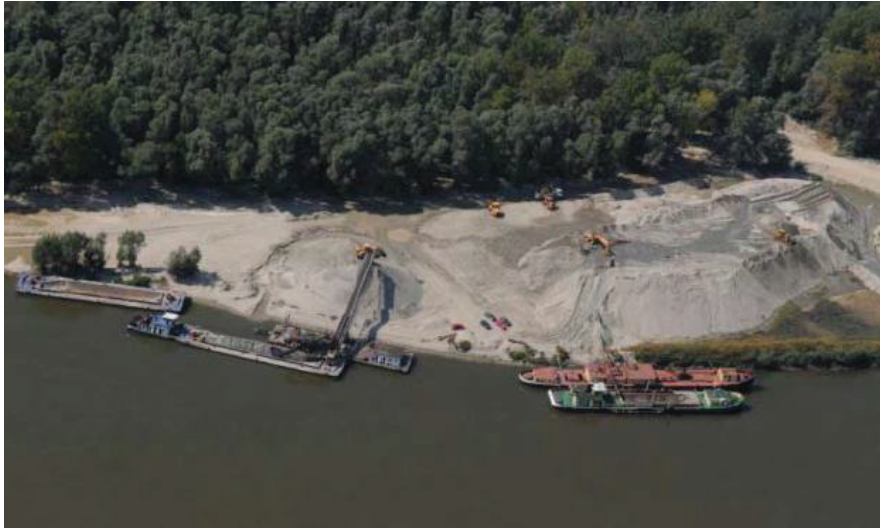
17. ábra: Illegális kotrási tevékenység Petrijevi településnél (fényképezte: Darko Grlica; a fénykép forrása: Mohl 2008)

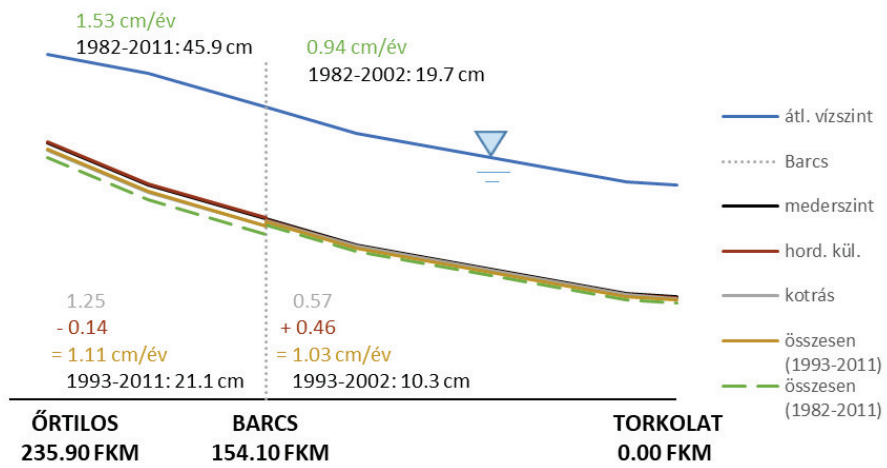
20. ábra: A kotrásból, illetve a görgetett hordalékszállítás különbségéből becsült medersüllyedés sematizált ábrája

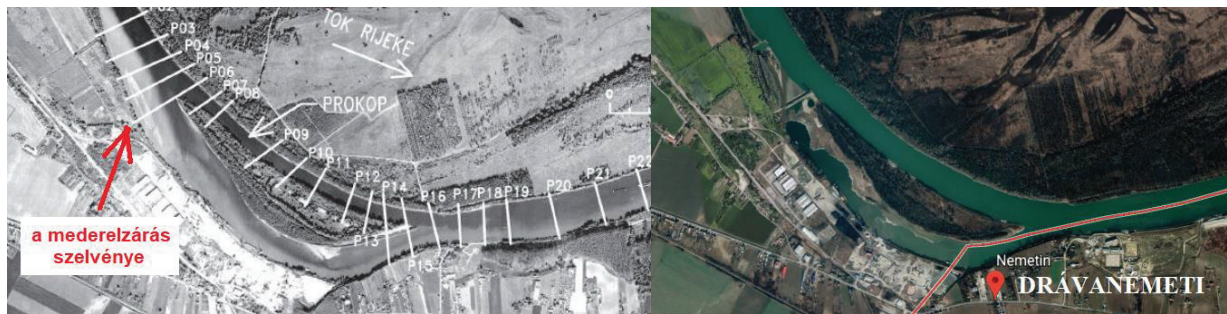
38. ábra: A drávanémeti kanyarulat fejlődése a 2005-ös elzárás óta (bal: Carević et al. 2008, jobb: Google Earth, letöltve: 2020. július 10.)

A mederelzárás hatására bekövetkező meder- illetve partererózió mértékét vizsgálta például Carević et al. (2008) Drávanémetinél. A Dráva régi medrét 2005-ben elzárták, melynek hatására a mellékágban azonnal intenzív medererózió indult meg. A medererózió intenzitása néhány hónap után alábbhagyott, átadva helyét a partererózióknak. A tanulmány számításai alapján 3,5-8 év alatt alakulhatott ki az új egyensúlyi állapot, amely már a 2020. évi műholdfelvételen is látható (38. ábra).

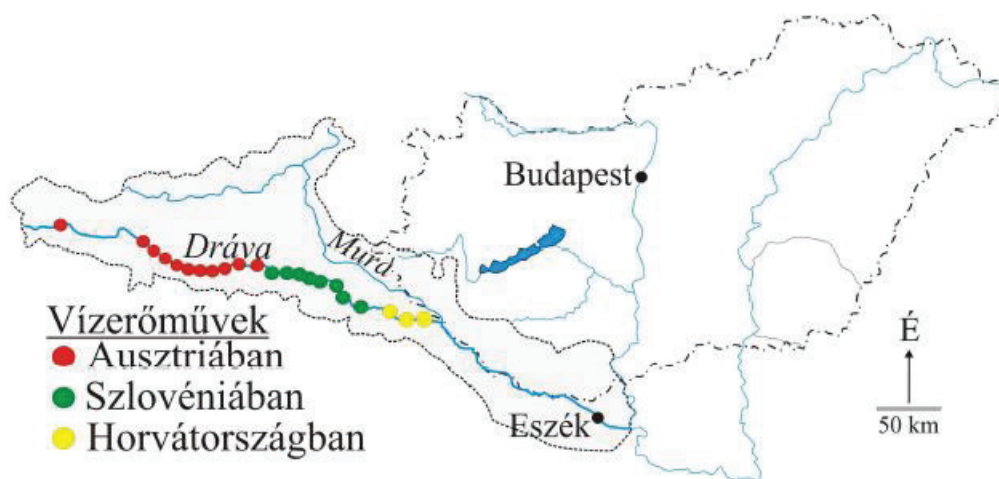
42. ábra: Vízerőművek a Dráván (Andrási 2015)

A Dráva vízenergia szempontjából igen jól kihasznált folyó (Hudek et al. 2020). A Dráván már az 1930-as években megkezdődtek vízerőmű létesítések, melyek kezdetben az árvízi veszély mértékének csökkentését szolgálták. Jelenleg összesen 22 vízerőmű található a teljes folyószakaszon. Ezen erőművek mindegyike a Mura torkolata felett helyezkedik el, tehát a folyó vízenergia tekintetében történő hasznosítása a Mura alatti szakaszra nem vonatkozik. Az erőművek fele (11 db) Ausztriában található, 8 épült Szlovéniában, míg a mai Horvátország területén 3 létesült. Az egyes vízlépcsők Dráva menti helyzetét a 42. ábra mutatja. Az első jelentős, Ausztriában található erőmű kivételével (mely nagynyomású, oldalsó alagutas vízerőtelep) mindegyik létesítmény folyóvízi erőmű. A víz jelentős részét folyamatosan átengedik a turbinákon, de nagy mennyiségű vizet tartanak vissza a fogyasztási csúcsidőre is. Az erőművek összefüggő láncot alkotnak, duzzasztásuk az előző lépcsőig ér. A folyó teljes lépcsőzött hosszán összehangoltan dolgoznak együtt az árvízvédelemben és a csúcsidei többlettermelésben.

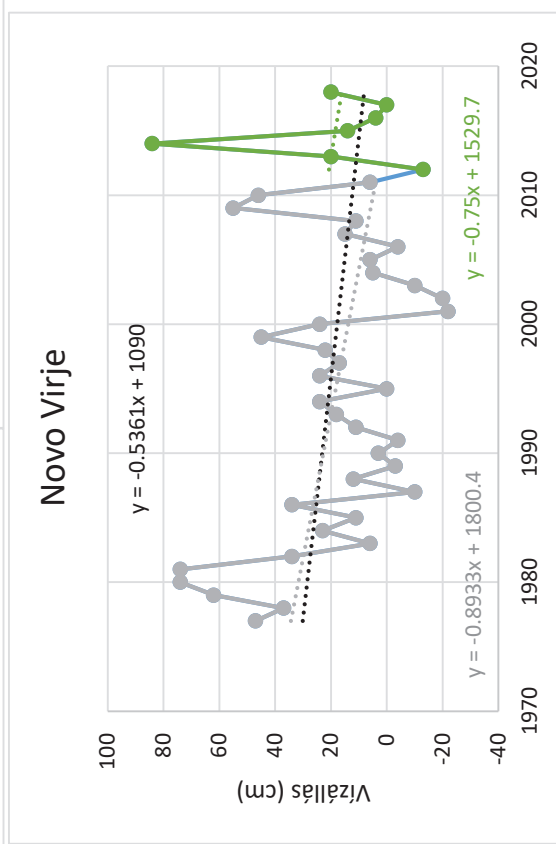
72. ábra: A Barcs fölötti szakaszon található állomások kisvízszintjeinek alakulása. A színek magyarázata: narancs: csak folyósabályozási beavatkozások (1975 előtt), szürke: vízlépcsők és mederkotrás is (1975-2011), zöld: a kotrási tevékenység megszűnése óta (2012-től napjainkig); fekete: teljes időszak

A Barcs alatti, intenzíven szabályozott szakaszon 1975 előtt gyorsabb ütemben (átlagosan 2,08 cm/év) csökkentek a vízszintek. Az alsó szakaszon még az 1980-as években is több folyószabályozási beavatkozást végeztek, amely Barcs és Drávaszabolcs között időközben jelentős homokkotrási tevékenységgel is kiegészült, tovább erősítve a vízszintek csökkenését (átlagosan 2,17 cm/év). 1975 és 2002 között az antropogén tényezők együttes hatására mintegy 40-120 cm-rel (átlagosan 83 cm) csökkentek a kisvízi vízszintek. Drávaszabolcs alatt, a torkolati szakaszon már nagymértékben megmutatkozik a Duna hatása, a vízszintek dinamikus alakulását döntően befolyásolja.

A kisvízi vízszintek alakulása alapján elmondható, hogy - a 2014-es nedves év kiugró értékétől eltekintve - a vízszintek állandósulni látszanak, mely arra enged következtetni, hogy a kotrások megszűnése óta ki tudott alakulni egy új egyensúlyi állapot. Azonban fontos megjegyezni, hogy rövid idejű adatsorokról (utóbbi 10-20 év) van szó, amelyek nem feltétlenül tekinthetők reprezentatívnak és mindenképpen arra hívják fel a figyelmet, hogy folyamatos, további vizsgálatok szükségesek annak igazolására, hogy a Dráva medre közelít egy új egyensúlyi állapothoz. Továbbá azt sem szabad figyelmen kívül hagyni, hogy míg a vízszintek alakulásából következtethetünk a vertikális mederváltozásokra, addig a horizontális változások kimutatására, becslésére kiegészítő információk (pl. mederfelmérés) nélkül már nem alkalmas ez a módszer. Az új egyensúlyi állapotot különösen azokon a szakaszokon feltételezhetjük, ahol partbiztosítások is vannak, hiszen azok gátolják az oldalirányú eróziós folyamatokat.
